Elmaradhat a sérült, törött kukák üritése

STKH – tájékoztató az üritésre alkalmatlan kukaedényekről

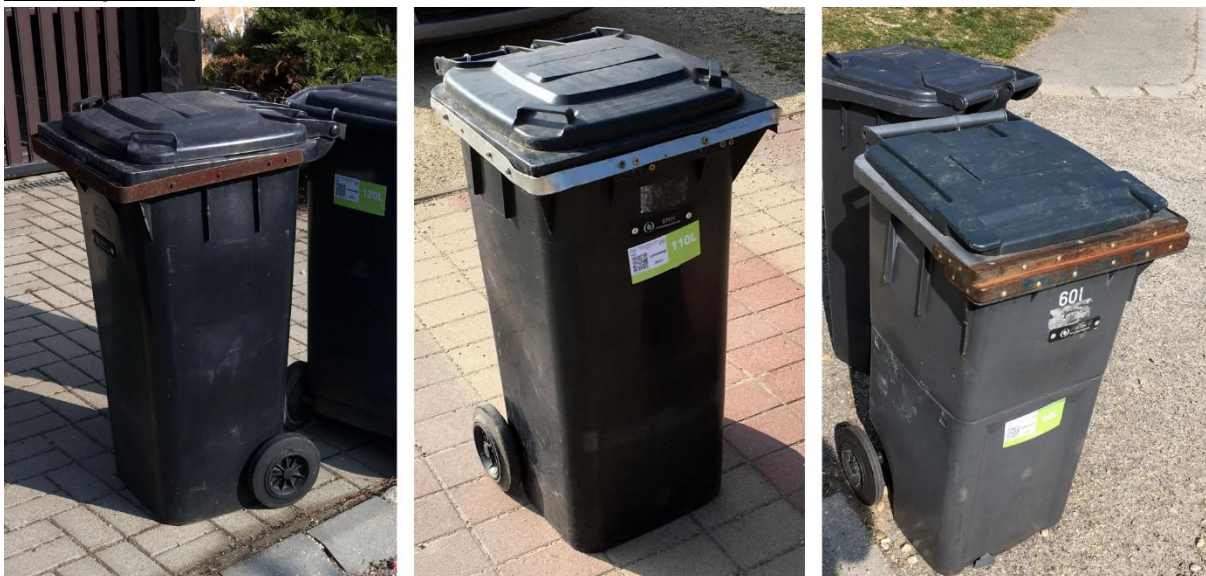
Vasalt perem

A kuka pereme a helytelen javítás miatt nem illeszkedik a gépjárművek fésűs üritőszerkezetéhez, így gépi üritésre alkalmatlan.

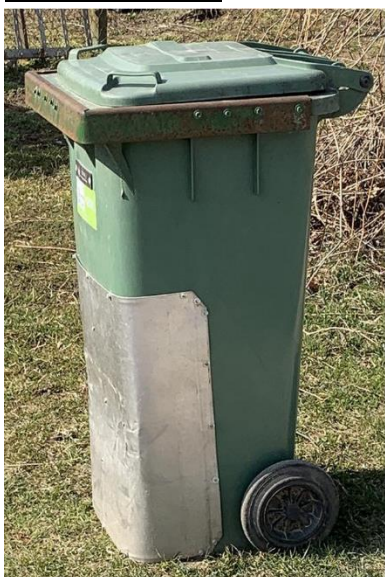
Vasalt kukatest

A nagyméretű vasalatokkal helytelenül javított edények súlypontja megváltozhat. Emiatt a kuka mozgatása, emelése és üritése balesetveszélyessé válhat.

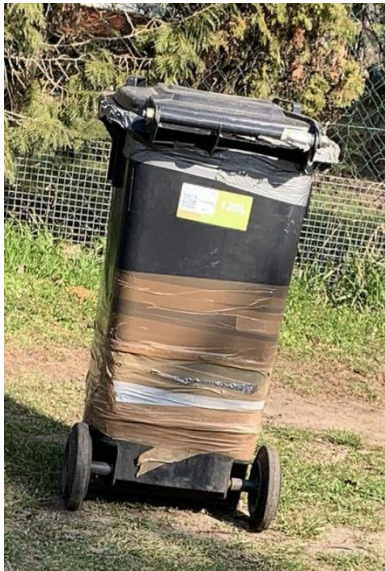
Helytelenül javított kukatest

A nem megfelelő anyaggal javított törések, lyukak az ürítés során bármikor átszakadhatnak, ha éles hulladékkal találkoznak. Az edényből kiömlő hulladék miatt az ürítés balesetveszélyessé válhat.

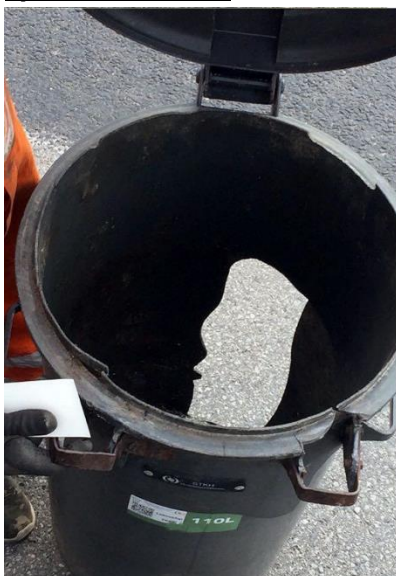
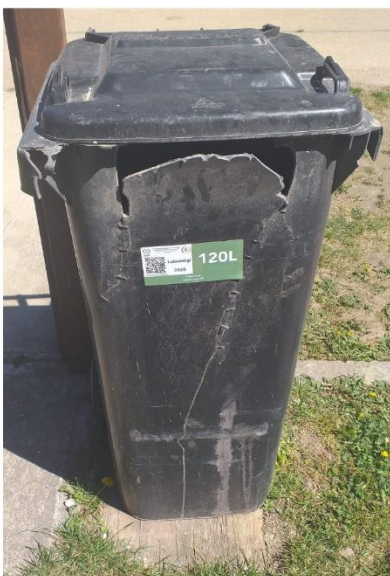
Lyukas kukatest

Az edény olyan mértékben sérült, hogy abból a hulladék könnyedén kiszóródhat ürítés közben. Ez nemcsak megnehezíti az STKH ürítést végző munkatársainak feladatát, hanem balesetveszélyessé is teszi azt számukra.

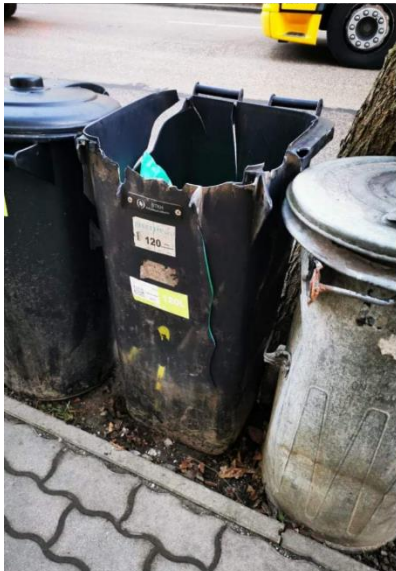
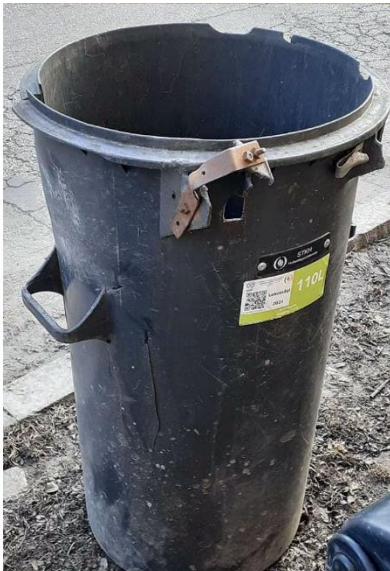
Fedél nélküli kuka

A hiányzó fedél már önmagában megnehezíti és balesetveszélyessé teszi az edények mozgatását, emelését és ürítését. A fedél alatti sérülések (pl.: éles, törött felületek) szabaddá válása tovább növelik a sérülések kockázatát.

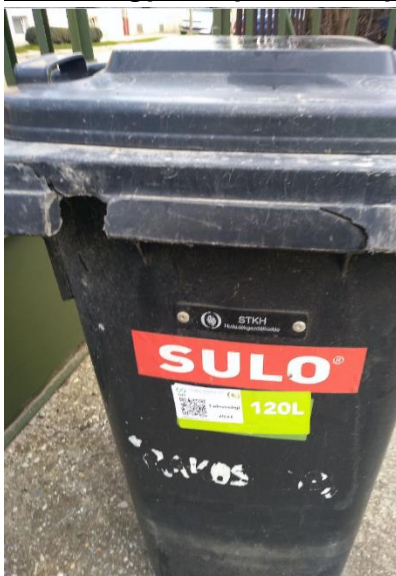
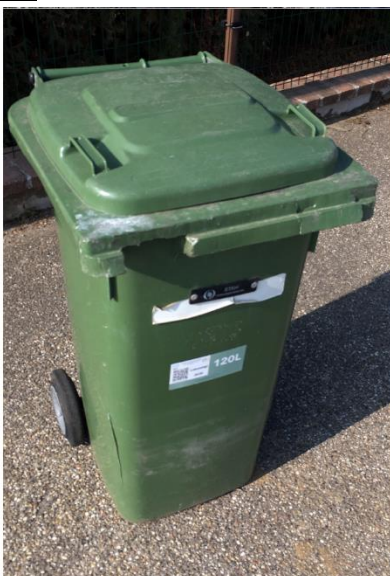
Sérült vagy hiányzó illesztőpont

A gépi ürítés miatt kiemelt fontosságú a kuka peremének épsége. Amennyiben a perem megsérül, vagy bizonyos részei teljesen letörnek, úgy az edény nem illeszthető a gépjárművek fésűs ürítőszerkezetéhez, vagyis az edény gépi ürítésre alkalmatlanná válik.

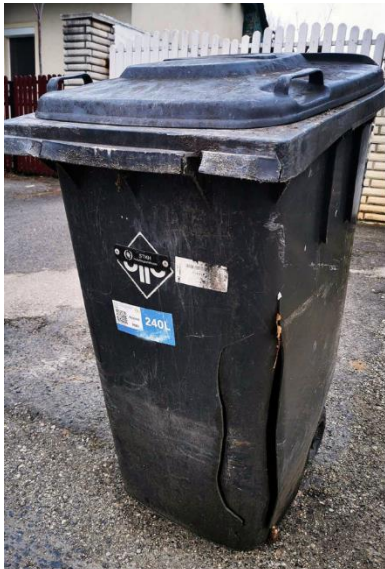
Többszörösen sérült edény

Minél több a sérülés egy edényen, a javítása annál nehezebb és időigényesebb, ha egyáltalán megoldható. A kuka sérüléseit éppen ezért felszólítás nélkül is érdemes időben jelezni a közszolgáltató irányába, hogy elkerülje az elmaradó ürtést és a szabványos, rendeltetésszerűen használt kukára vonatkozó garancia 4 évéből se csússzon ki.
